KONZEPTPLANUNG

MÜHLENVEREIN NETTLINGEN	
Anlage	5
Blick	3 von 8
Projekt-Nr.	2995
Datell	2995-LP Bestand EW
Renaturierungskonzept für die Klunkau in Nettlingen	
Plan-Nr. - Index	EW-L03-00
Maßstab 1:	500
Detaile 1:	250, 50

Lageplan: Ist-Zustand	
Längsschnitt, Querprofil	
Abschnitt 3: Wassermühle bis Volksbank	
bestellt	06/2015
gezeichnet	06/2015
geprüft	06/2015
MI	MI

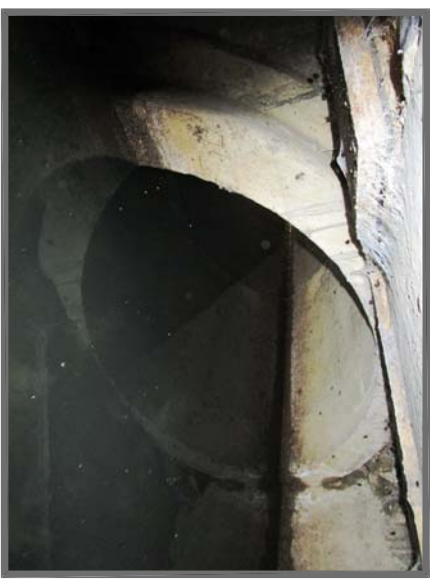
Schacht D 106.63: Abzweig B DN 1200

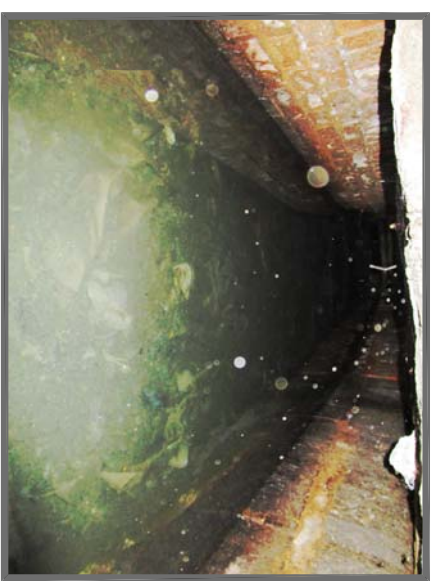
Schacht D 106.69: Einstau Rechteckprofil

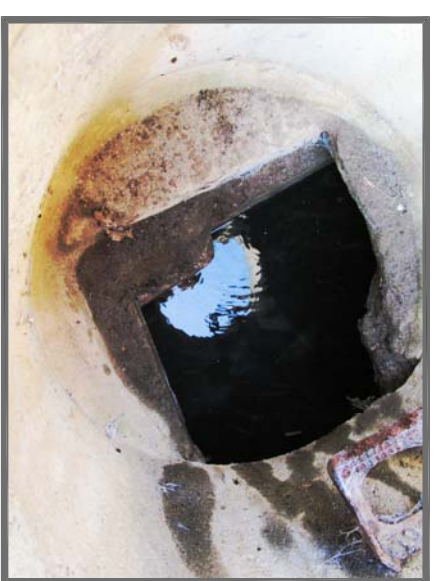
Schacht D 106.79: eingestaut

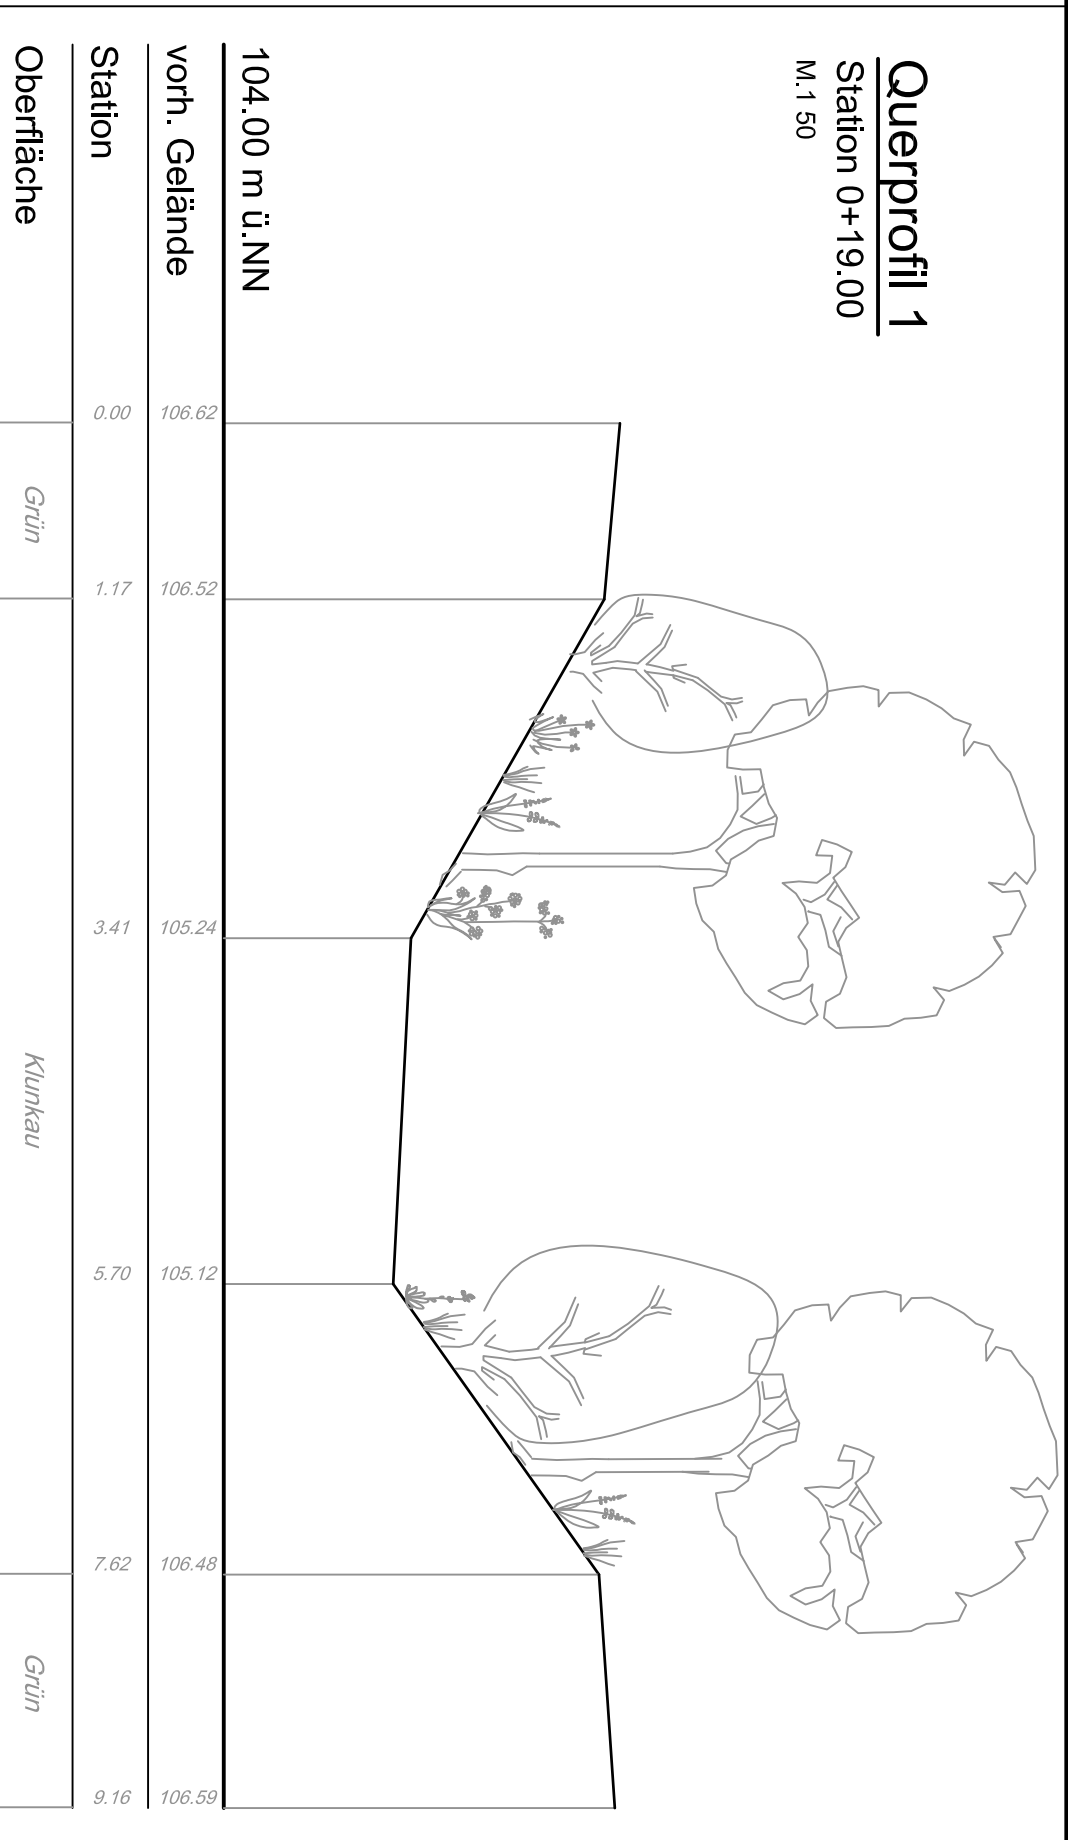
Querprofil 1

Station 0+19.00

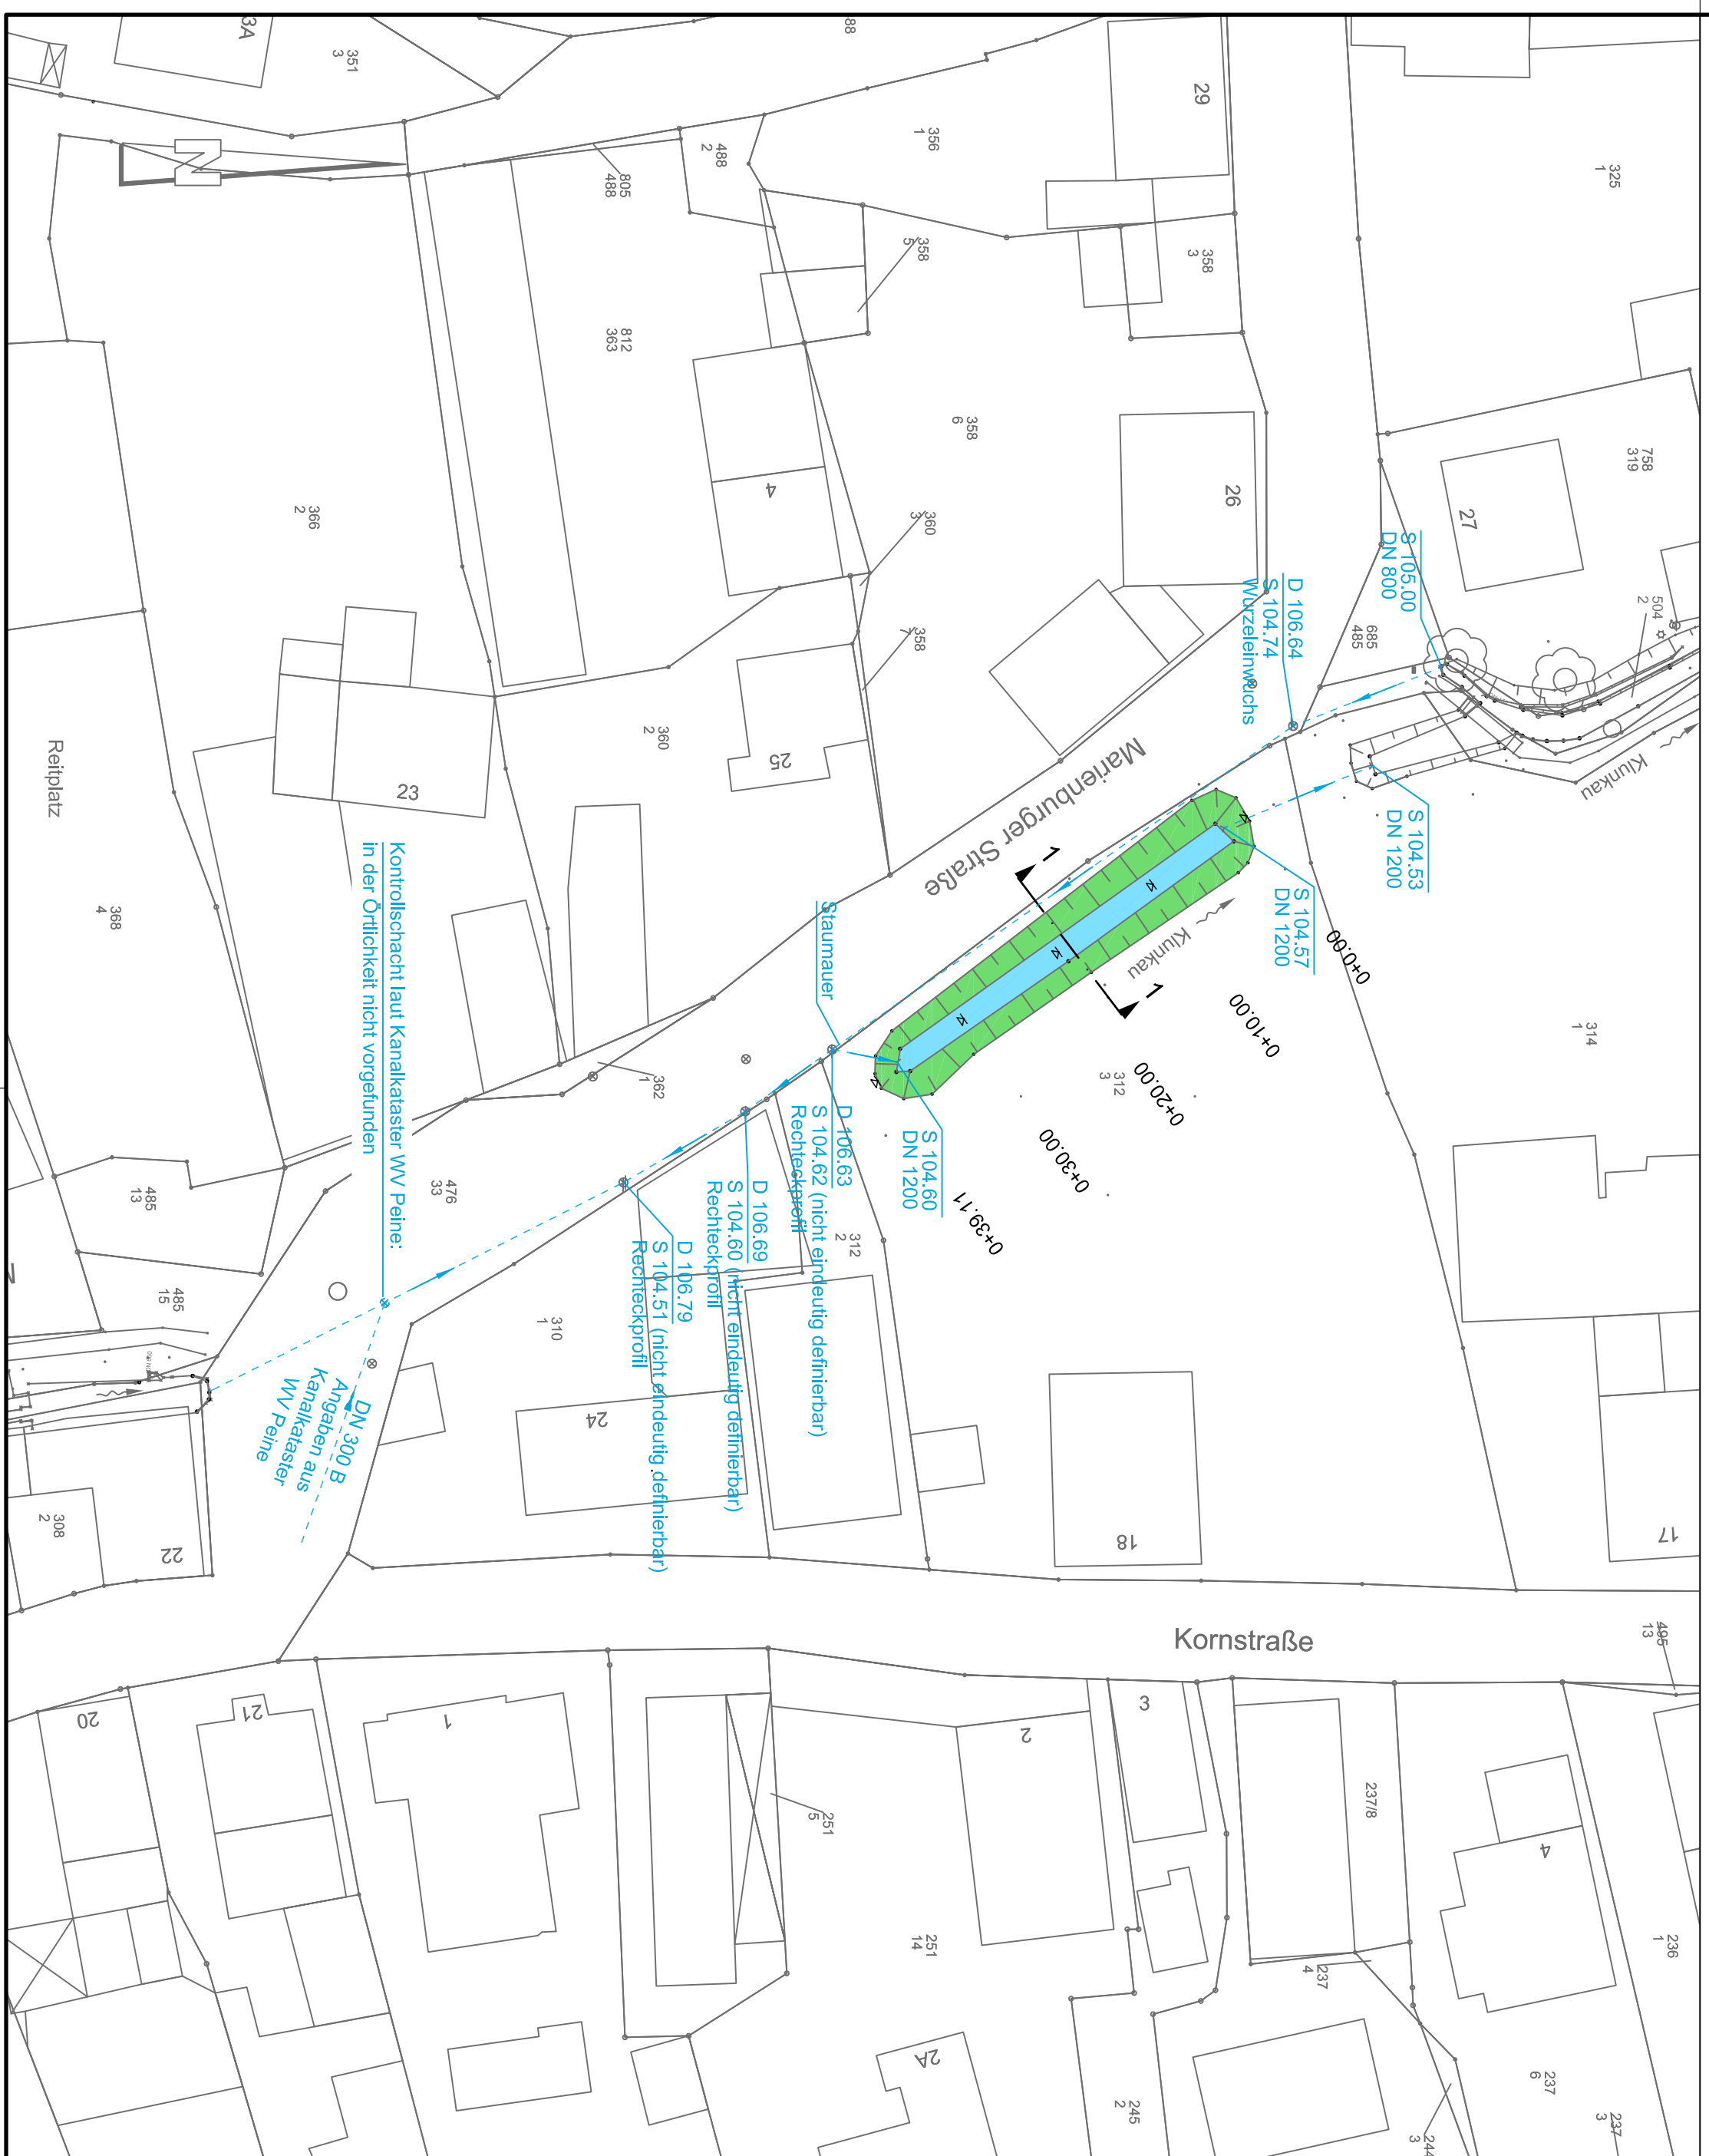
Kontrollschacht laut Kanalkataster WV Peine:
in der Örtlichkeit nicht vorgefunden

DN 300 B
Angeklebte
Kanalröhre aus
WV / Peine
